## LE PLAN DU PEYRON (BERGERIE)

Cadastre de 1985, section A, parcelle 244

Cadastre de 1841, section A, parcelle 374

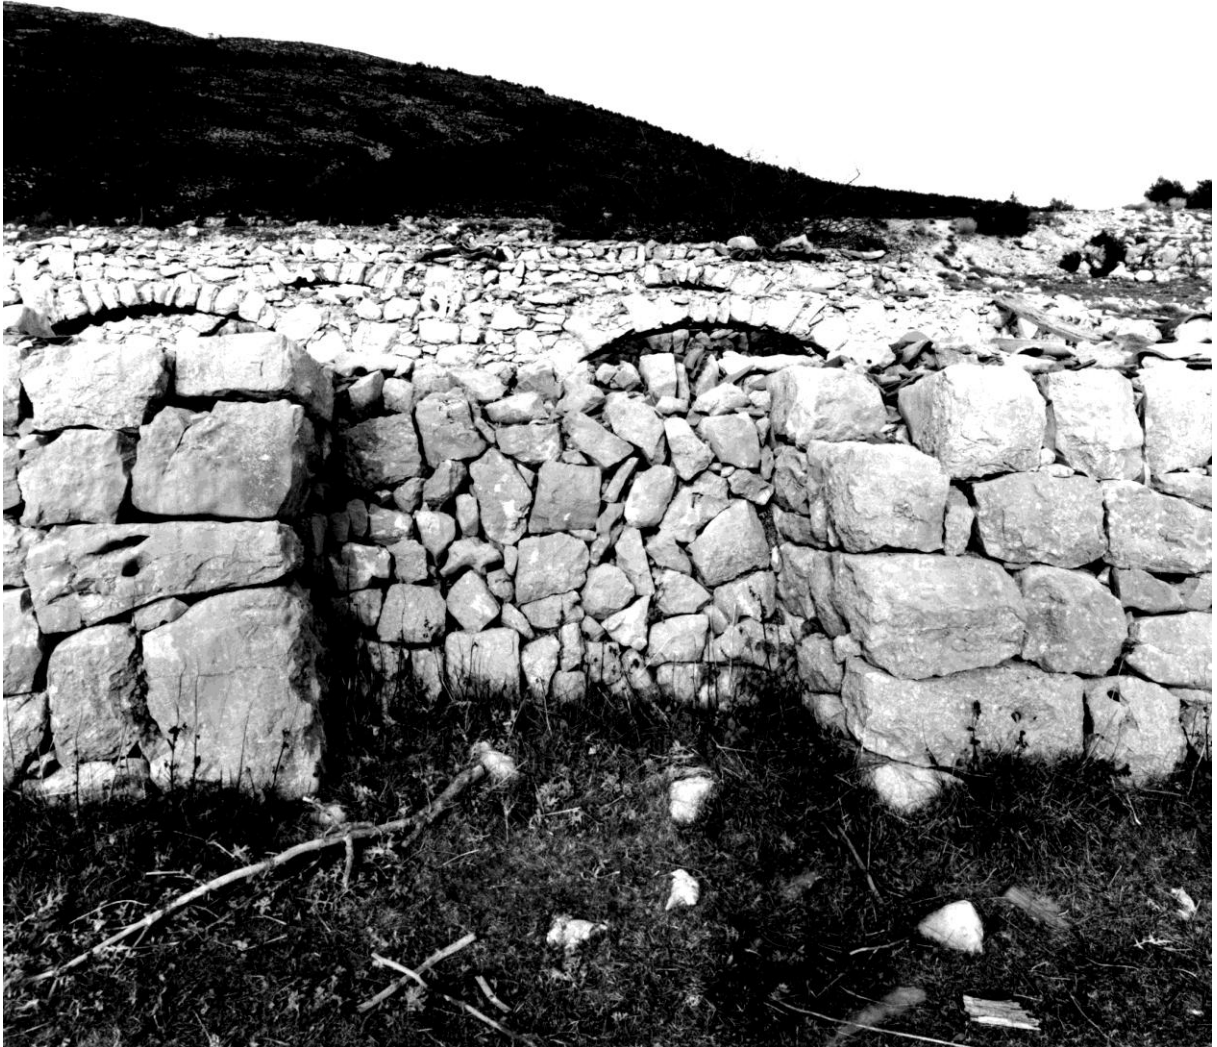
Fig. 105. L'élévation sud, détail : porte murée, vue depuis le sud  
© Conseil général des Alpes-Maritimes, inventaire du patrimoine culturel, M. Graniou, 1994  
Référence : 17Fi5328

Le bâtiment d'origine (fig. 100) était un simple enclos rectangulaire en pierres sèches. Une porte (fig. 105) s'ouvrait sur le côté sud (elle a été murée en pierres sèches), une autre s'ouvrait probablement sur le côté est. Par la suite, on a placé une couverture de tuiles. A cette occasion, le mur oriental de l'enclos a été supprimé et remplacé par une nouvelle façade, maçonnée au liant. Deux séries d'arcs-diaphragmes (fig. 106 à 108) soutiennent la toiture. Les murs nord et ouest ont été légèrement surélevés. Mais de quand datent ces travaux ?
